OS DESLIZAMENTOS TRANSLACIONAIS RASOS NATURAIS NAS ENCOSTAS DA SERRA DO MAR – DIAGNÓSTICO DO FENÔMENO

Geol. Álvaro Rodrigues dos Santos

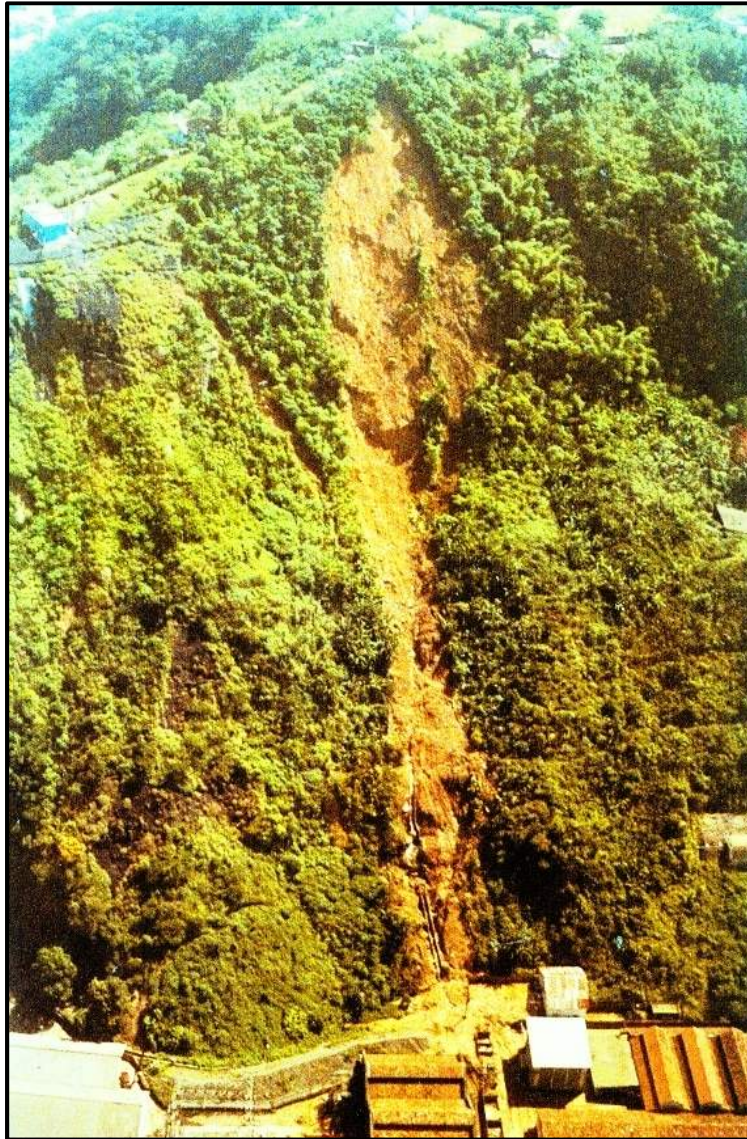
Escorregamento Translacional Raso (ou Planar) típico. Local: Morros de Santos e São Vicente. Notar a proximidade da “raiz” da crista do espigão e a pouca profundidade dos solos superficiais mobilizados. (Foto Arquivo IPT).

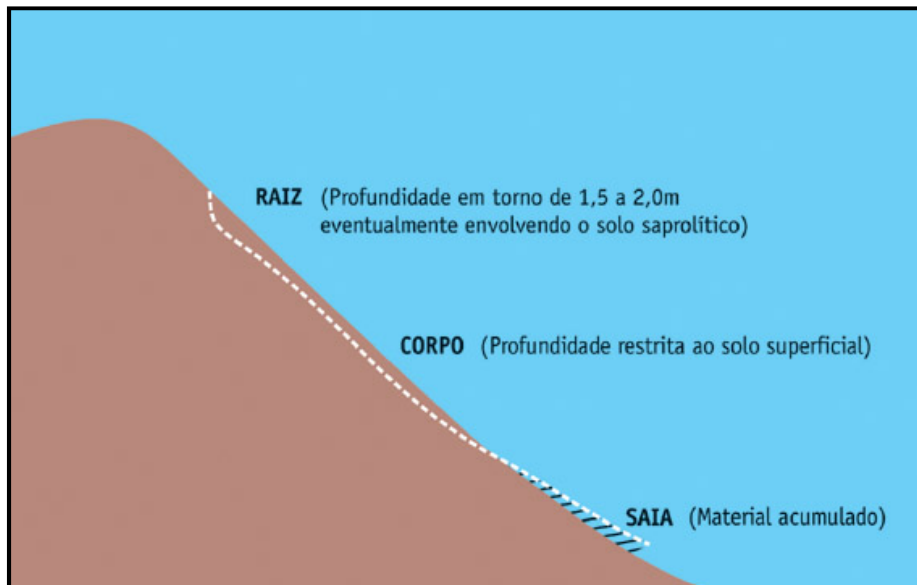
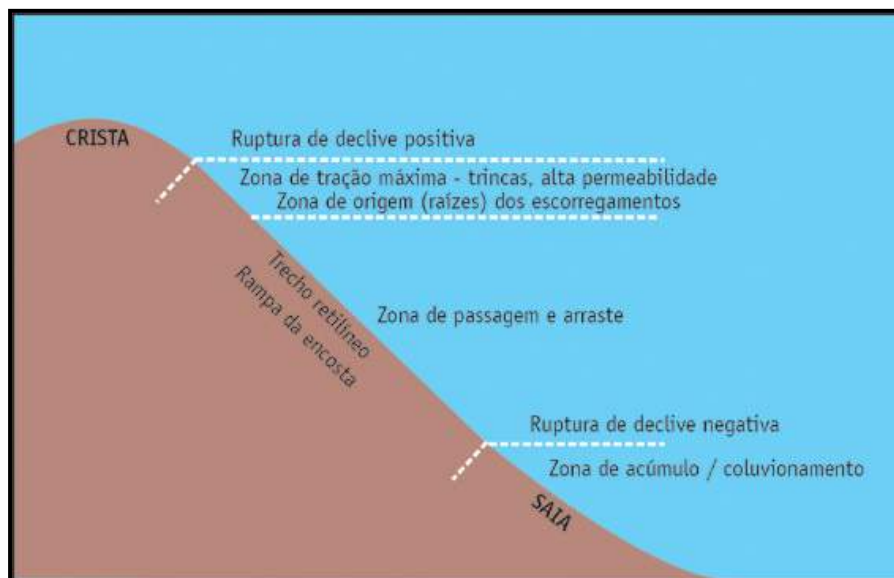
Seções esquemáticas típicas dos deslizamentos translacionais rasos na Serra do Mar

A raiz constitui o “centro nervoso” do deslizamento. Aí, e só aí, acontecem os fenômenos hidráulicos e geotécnicos que na verdade determinam o desenvolvimento ou não do fenômeno. A profundidade alcançada na raiz é sempre superior àquela apresentada no corpo do escorregamento. Via de regra, na raiz são também mobilizados materiais envolvendo o solo saprolítico. O corpo do escorregamento é mobilizado pelo arraste promovido pelo material proveniente do “desmonte hidráulico” da raiz. Ou seja, não há uma superfície de ruptura clássica entre o corpo do escorregamento e o maciço.

O COMO — A dinâmica desses escorregamentos é associada às trincas de tração e ao solo distendido altamente permeável normalmente ocorrentes em uma faixa de terreno de largura média em torno de 2 a 3 metros, paralela e próxima à linha de cumieira (crista) dos espigões, logo abaixo da ruptura positiva de declive aí presente. Essa faixa de terreno corresponde a uma zona de tração máxima promovida pelas diferenças de intensidade do rastejo dos solos superficiais a montante e a jusante da ruptura de declive (intensidade de rastejo quase nula no trecho convexo da crista do espigão e intensidade máxima de rastejo ao longo do trecho retilíneo da vertente que se desenvolve logo a seguir). Essas trincas e essa faixa de solo distendido de alta permeabilidade relativa, fatores ampliados quando de chuvas de saturação prolongadas, permitem, quando de episódios de alta pluviosidade concentrada, uma direta, volumosa e rápida penetração de água nos horizontes dos solos superficiais e solos saprolíticos, com saturação completa e formação de bolsões instantâneos de água que, a depender da relação de esforços resistentes e atuantes, podem provocar um verdadeiro desmonte hidráulico na “raiz” do deslizamento. Por força das trincas de tração e do solo distendido de alta permeabilidade, os fenômenos hidráulicos/geotécnicos na “raiz” do deslizamento planar são totalmente diferenciados daqueles que ocorrem ao longo da extensão longitudinal jusante de todo o deslizamento, ou seja, enquanto na “raiz” há um desmonte hidráulico instantâneo, o material a jusante da raiz é mobilizado por arraste ou sobrecarregamento, mecanismos obviamente facilitados pelo estado geral de saturação dos solos superficiais nos episódios de chuva descritos, não se estabelecendo em nenhum momento uma superfície clássica e contínua de ruptura. A análise de uma cicatriz de um deslizamento translacional raso evidencia claramente essa observação, com a “raiz” via de regra apresentando uma profundidade maior que o corpo restante do escorregamento, inclusive com **comum** mobilização local de ao menos parte do horizonte de solo saprolítico.

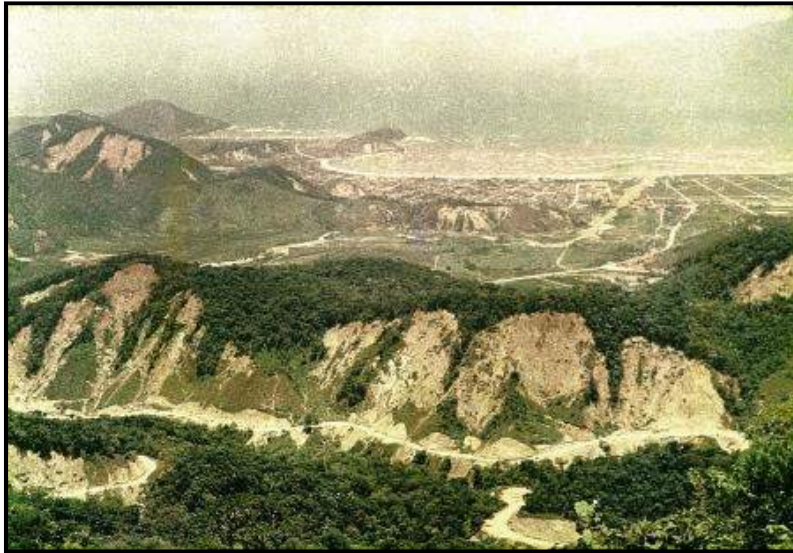
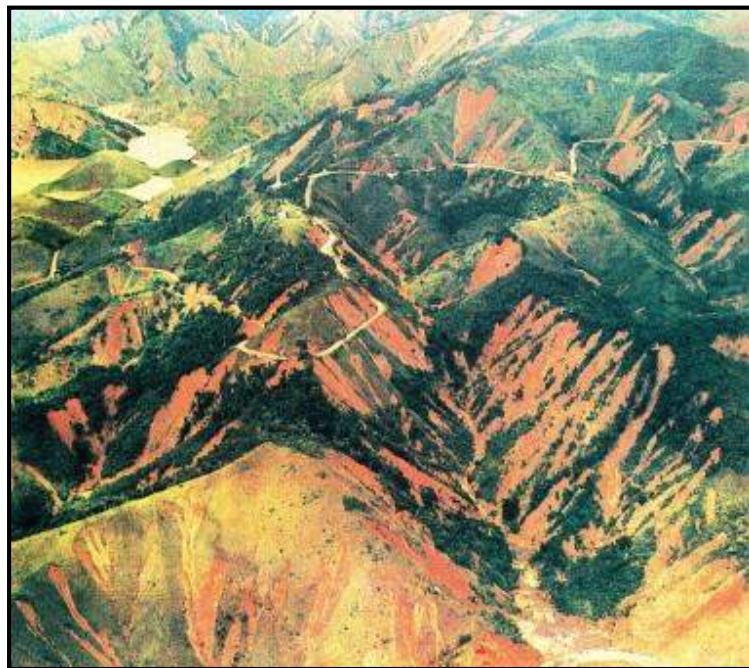
Imagens dos catastróficos eventos ocorridos no ano de 1967 em Caraguatatuba – SP (acima) e Serra das Araras – RJ (abaixo), tragédias que levaram à morte mais de 2.000 brasileiros. Os fenômenos típicos de eventos dessa escala de grandeza não constituem um tipo diferenciado de deslizamentos, mas sim a conjunção de milhares de deslizamentos translacionais rasos (planares) naturais e induzidos, cuja dinâmica é descrita adiante. Observar a constante proximidade das raízes dos deslizamentos das cristas dos espigões. A confluência do material terroso, rochoso e vegetal resultante desses deslizamentos para talvegues de vales provocaram várias corridas de detritos com enorme e trágico poder destrutivo. Foto acima, Arquivo Nelson Infanti, foto abaixo, Geological Survey Professional Paper 697.

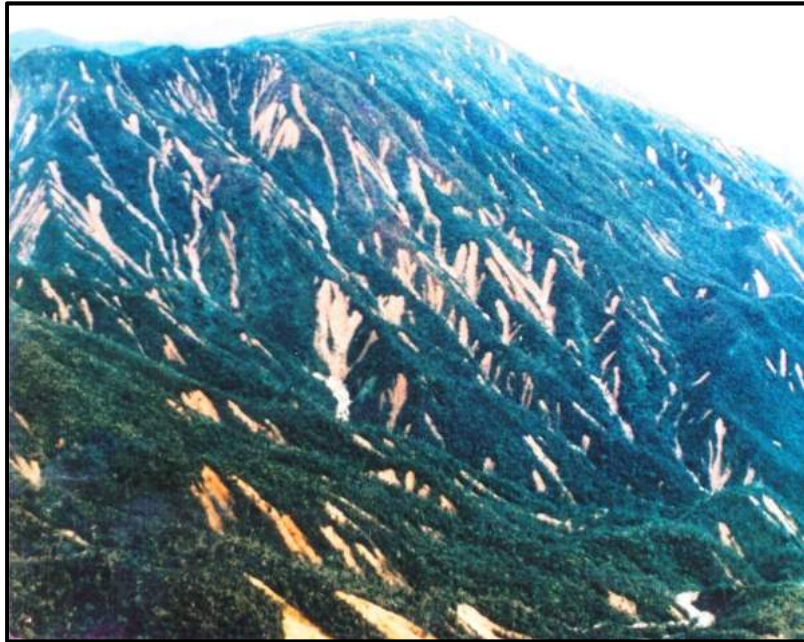
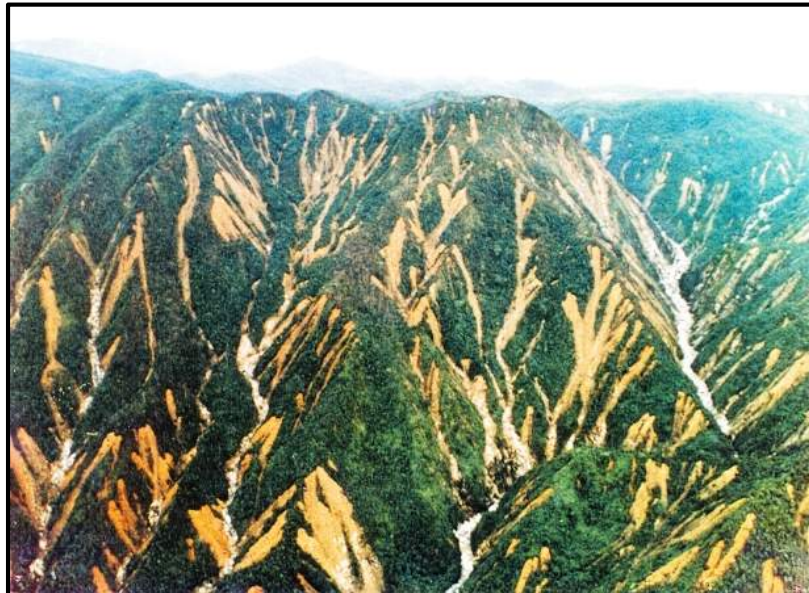
Fotos mostrando o episódio de inúmeros deslizamentos translacionais rasos (planares) ocorridos em 1985 nas encostas do vale do Rio Mogi. Esses deslizamentos estão relacionados ao início de fenecimento da vegetação arbórea provocado pela poluição do Pólo Industrial de Cubatão. O fato comprova o efetivo papel da vegetação na estabilidade das encostas, crescendo-se que os escorregamentos foram potencializados já a partir somente da perda de parte das copas da vegetação arbórea, uma vez que a malha de enraizamento ainda estava totalmente preservada. Notar a invariável proximidade das raízes dos escorregamentos das cristas dos espigões, mostrando sua nítida relação com a faixa de tração máxima de solos (trincas e alta permeabilidade) situada logo abaixo da ruptura positiva de declive. (Foto Arquivo IPT)

O importantíssimo papel da floresta na contenção das encostas da Serra do Mar ficou nítida e didaticamente evidenciado por ocasião dos escorregamentos generalizados que ocorreram nas encostas do Vale do Rio Mogi no final do verão 1984/1985. Vide fotos acima. Como conseqüência da intensa poluição atmosférica gerada pelo pólo industrial de Cubatão, a floresta de porte arbóreo vinha sofrendo um acelerado processo de fenecimento ao longo desse vale. Sem mesmo ter sido iniciado o processo de apodrecimento das raízes, apenas o processo de desfolhamento do estrato arbóreo

provocado pela poluição foi suficiente para a quebra do equilíbrio entre os agentes resistentes e os agentes promotores de deslizamentos.

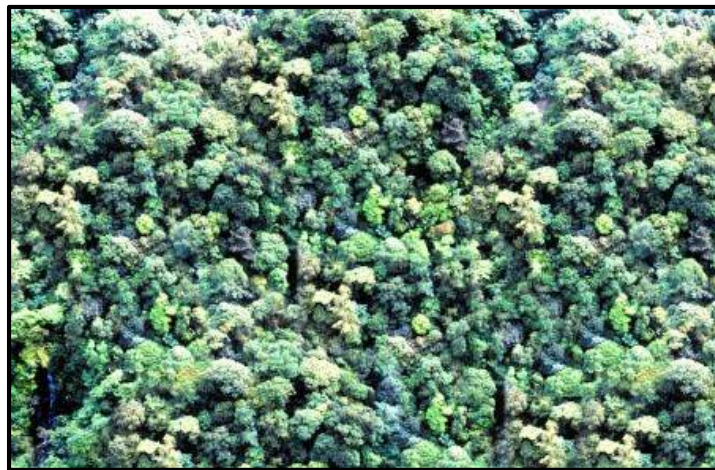
Imagem mostrando o aspecto extremamente denso da diversificada vegetação (notar as mais diferentes cores das copas arbóreas), com as copas formando um único e solidário corpo vegetal. A vegetação constitui o único, mas fantástico, fator externo de proteção das encostas contra escorregamentos.
